IMPORTANCIA DE LA PRESENCIA DE NIVELES CON CAOLÍN EN LA ESTABILIDAD Y DRENAJE DE TALUDES: EL CASO DE UN DESMONTE EN LA AUTOVÍA A-52 DE ORENSE A PONTEVEDRA

Eugenio Sanz Pérez ^{1*}; Ignacio Menéndez Pidal ¹ ; Alejandro Lomoschitz Mora- Figueroa ²
y Pablo Sanz de Ojeda ¹

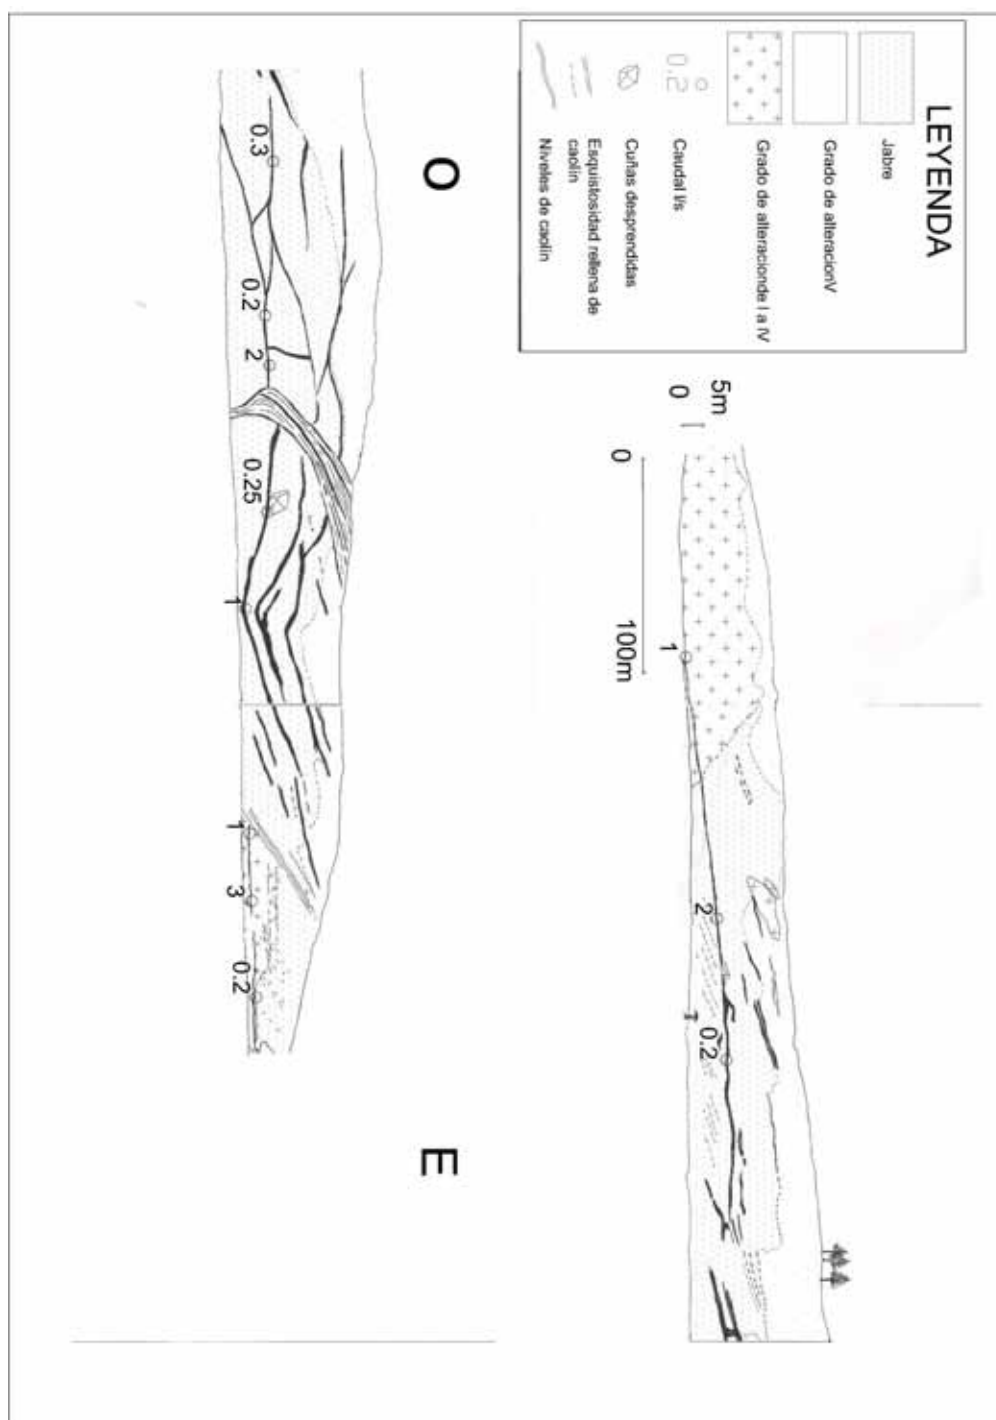
- b. El caolín se concentra en la parte inferior de los antiguos frentes de alteración formando verdaderas capas de pocos decímetros de espesor y paralelas entre sí, que delatan perfectamente que la progresión de la meteorización hacia abajo ha sido hecha a impulsos. Así se aprecia en la Figura 1 donde las capas dibujan un “sinclinal”.

Figura 1. Esquema geológico del talud del desmonte del PK 104+200 al PK 104+800 de la A-52 (Orense-Pontevedra), donde se observan las diferentes zonas de alteración, niveles de caolín y situación de los brotes de agua.

Cuando se excavó el desmonte, se produjo un flujo permanente de agua que se manifestó en condiciones de ausencia de precipitaciones con varios brotes apreciables de agua, de caudal comprendido entre pocos litros por minuto hasta 3 l/s. Pero tras periodos lluviosos aparecían otros manantiales y rezumes, e incluso una zona de rezume generalizada asociada a la capa principal de caolín de la parte baja del talud. En el lluvioso mes de diciembre de 1994 había 11 brotes de agua que sumaban unos 11 l/s (se repartían así: 0.2, 3, 1, 1, 0.25, 2, 0.2, 0.3, 0.2, 1.5 y 1 l/s, tal como se ve en la Figura 1).

La parte occidental del desmonte está condicionada por la presencia de este nivel de caolín, pero lateralmente se haya hidráulicamente desconectada de la zona oriental por una zona de fractura subvertical caolinizada bastante ancha (Figura 1). En este otro sector la capa subhorizontal principal continúa y origina otros manantiales.

El aspecto general que presentaba el talud era el de una gran masa homogénea, donde el diaclasado era poco evidente y no se podía medir la fracturación, sólo manifiesta cuando se producían desprendimientos en cuñas (Figura 1), aunque presentaba zonas más fracturadas, anchas y caolinizadas. En el tercio superior del talud existe un denso manto de jabre (Figura 1). La foliación de la roca buza 30° y su dirección es perpendicular a la traza de la autovía, por lo que estas discontinuidades no eran motivo de preocupación.

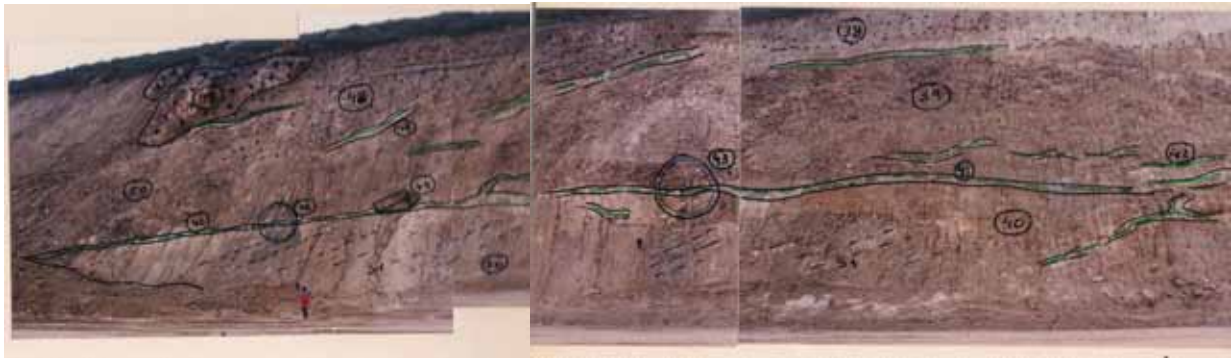
Figura 2. Montaje fotográfico de un sector del talud con indicación de los niveles de caolín (en verde), puntos de surgencia y número de orden de observaciones en texto del informe original (Sanz, 1995)

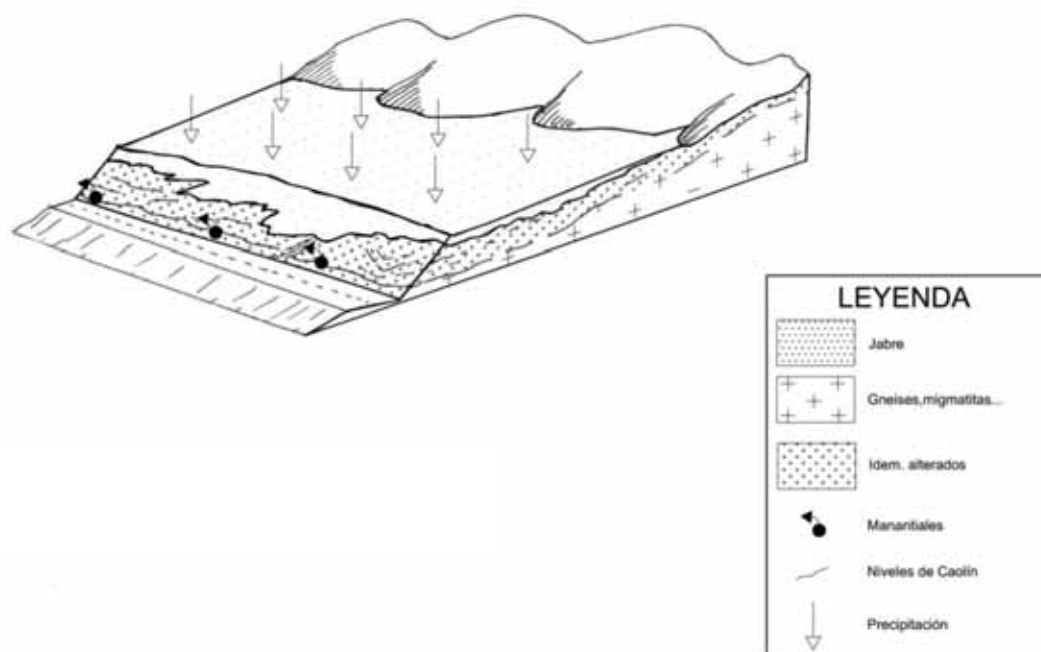
El jabre y la roca migmatítica alterada constituyen un acuífero con flujo esencialmente intergranular, donde el agua se infiltraba en sus 4 km² de superficie de alimentación, correspondiente al replano de erosión geomorfológica (Figura 3). Posteriormente, el agua circulaba a través de los poros de la matriz, sin descartar que parte lo hiciera por fracturas relictas, y al llegar a la capa de caolín inferior buzando entre 5° y 10° a favor del talud, asomaban a la superficie. Los manantiales estaban asociados a la capa inferior de mayor extensión y no a los retazos arcillosos superiores, ya que aquella llega a formar una capa más continua, lo que impide que el flujo la atravesase y siguiese su desplazamiento hacia abajo,

Figura 3. Esquema de funcionamiento hidrogeológico del desmonte de Melón (Orense) de la A-52 (PK 104+200 a 104+800).

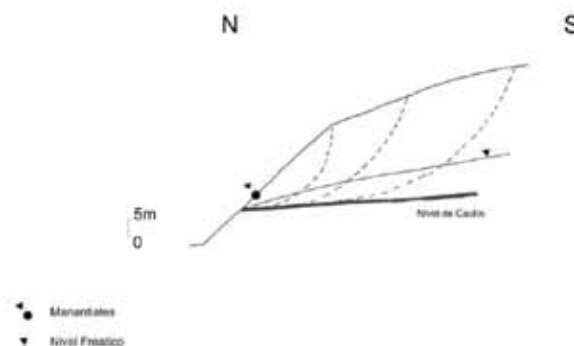
En caso de producirse deslizamientos de ciertas dimensiones, se pensó que serían de tipo rotacional pues el macizo se aproxima más a una arena densa que a una roca. En la coronación del talud no se observaron grietas de tracción. Sin embargo, era evidente que en caso de inestabilidades de tamaño reducido, el terreno rompía en forma de pequeñas cuñas originadas inmediatamente encima del nivel principal de caolín, y que con el tiempo podrían arruinar esta parte del talud. En ambos casos, el pie de los potenciales deslizamientos habría que situarlo a media altura del talud, encima de la capa arcillosa principal, a unos 7 u 8 m por encima de la rasante (Figura 4).

Figura 4. Perfil de la ladera y situación de los posibles círculos de deslizamiento.

Se ha planteado el análisis de la estabilidad para un deslizamiento rotacional de la zona alterada de un talud 1(H):1(V) según el método Bishop, con tres círculos de tamaño creciente y tomando la capa de caolín principal como zona de salida de las superficies de rotura. Los parámetros geotécnicos adoptados han sido: $\phi = 35^\circ$ (ángulo de rozamiento interno), $\delta=2.1$ T/m³ (peso específico aparente), $c= 0.1$ T/m² (cohesión) propios de jabres y rocas alteradas, material de transición del proyecto original. Los coeficientes de seguridad obtenidos para distintas posiciones del nivel freático variaban de $F=1.2$ a 1.4 para los círculos menores, que son los de mayor riesgo, dadas las condiciones topográficas planas de la coronación del talud. Los coeficientes de seguridad se consideraban aceptables dado que para el cálculo se escogieron las situaciones en el lado de la seguridad. Sin embargo, también se consideró que, con el tiempo y a medio plazo, las pequeñas cuñas y desprendimientos provocados por el continuo flujo de agua; quitarían apoyo y peso a la parte baja del talud, por lo que el coeficiente de seguridad podría disminuir considerablemente, más por este motivo que por la presión intersticial. Así, si supusiéramos que la parte baja del talud se socavase, el factor de seguridad sería de $F=0.95$, siendo ya claramente inestable.

Se propuso por lo tanto perforar drenes californianos situados un poco por debajo del nivel principal de caolín. Posteriormente parece que el desmonte experimentó un drenado natural por vaciado del macizo, y solo ha sido necesario realizar una actuación con drenes y gunita para sujetar la parte baja en un pequeño sector del talud. El desmonte ha permanecido estable, confirmando así el modelo establecido sobre el comportamiento previsible del talud.
